# Monographie de la crue du Rhône de décembre 2003

## Déroulement des inondations

DIREN Rhône-Alpes,  
**Délégation de bassin Rhône-Méditerranée**  
**Mission Rhône**  
208 bis, rue Garibaldi  
69422 Lyon cedex 03

**Ginger Environnement et Infrastructures**  
Les Hauts de la Duranne  
370, rue René Descartes CS 90340  
13799 Aix en Provence cedex 3

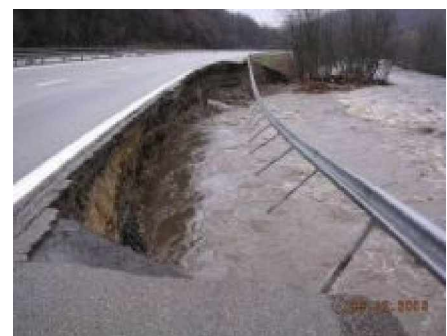
Sur l'autoroute A 47, les dégâts sont pour une part liés à la crue du **Gier**, et pour une part dus aux précipitations et ruissellements. La bande d'arrêt d'urgence a été emportée à l'aval de Saint-Romain-en-Gier, et à l'aval du hameau de Dargoire sur 150 m, obligeant à l'interruption de la circulation à partir de 11h30 le 2 décembre. Elle ne sera réouverte à la circulation que le jeudi 4, à 2x1 voies provisoirement. Au virage de Corbeyre, au droit de La Grand Croix, entre Saint-Chamond et Rive-de-Gier, la circulation fut coupée entre 12h00 et 14h30.

Erosion de l'A 47.  
Source DDE 42

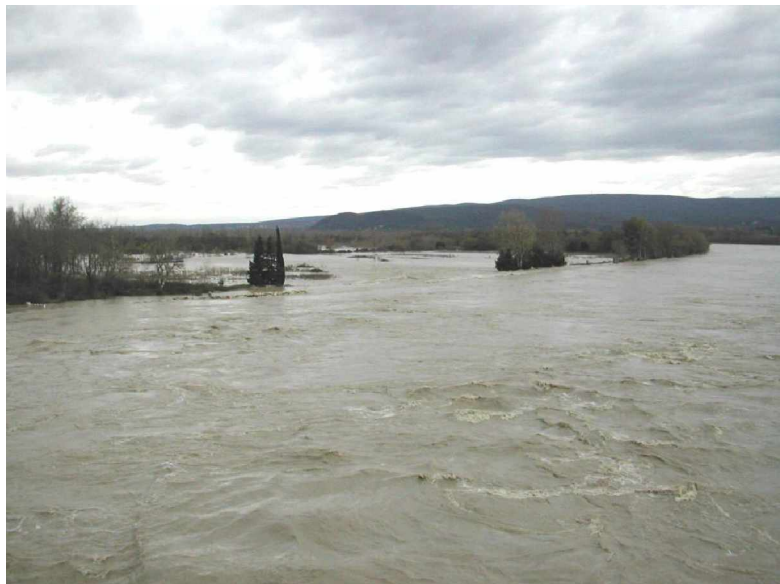
En aval du barrage de retenue, le **Rhône** a submergé ses berges sur tout son linéaire. En rive droite, deux brèches ont été formées dans les levées ou digues de l'île du Passerou, sur la commune de Saint-Montant. Un second point de débordement préférentiel sur cette rive s'est produit à l'entrée de la Lône de la Grange Ecrasée. Les eaux débordées ont ensuite regagné le lit du **Rhône** au pied du village de Bourg-Saint-Andéol.

Rive gauche du Rhône en aval du Barrage de Donzère. Source  
Source : subdivision DDE 26

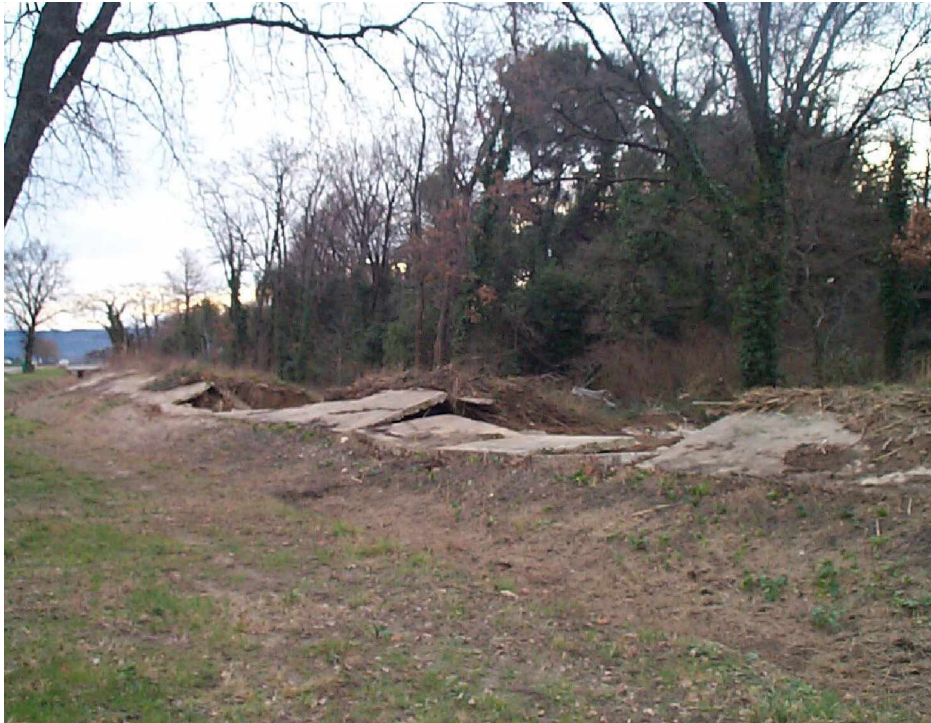
- digue entre les PK (point kilométrique) 171 et 172 érodée,
- la digue de la Lauve a été entièrement submergée, et emportée ponctuellement, en arrière, des surcreusements se sont formés,
- digue Lascombe emportée sur 80 à 100 m,
- brèche de 30 m dans la digue du Marcket
- brèche de 30 m dans la digue des Pêcheurs

Déversoir endommagé à Pierrelatte  
Source : Subdivision DDE 26

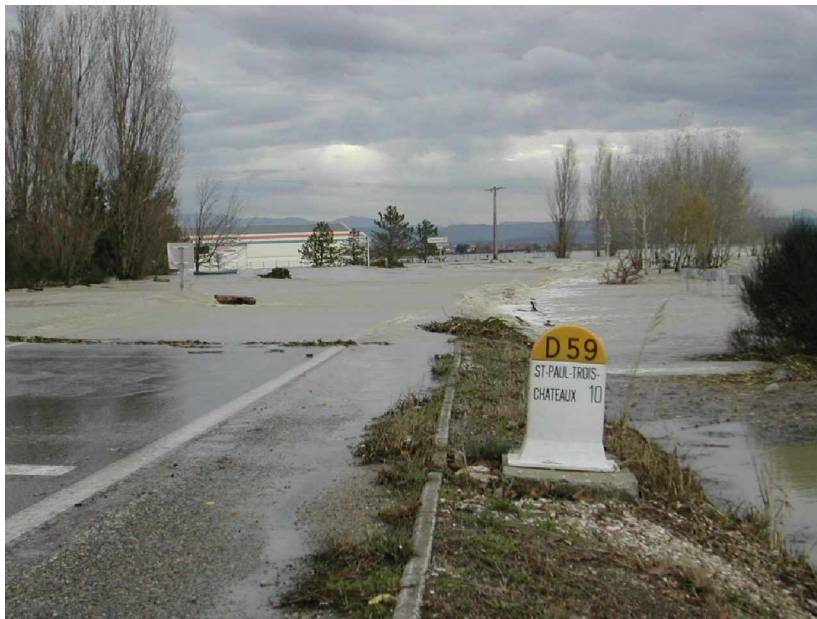
RD 59 inondée et endommagée  
Source : Subdivision DDE 26

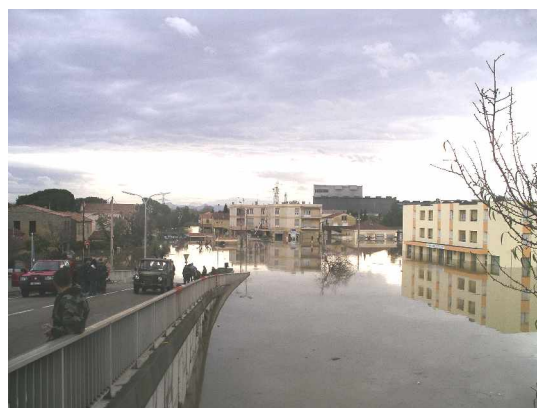
Village de l'Ardoise inondé  
Source : Mairie de Laudun-l'Ardoise

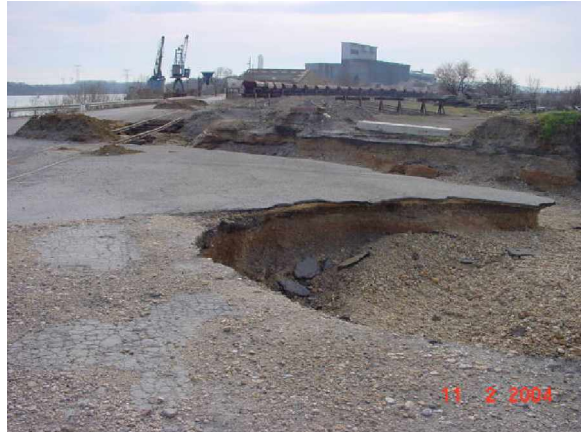
En début d'après-midi du 2 décembre, sur la berge du port du Rhône, une surverse se mettant en place par-dessus la voirie a provoqué l'inondation du casier compris entre la voie SNCF et le Rhône, au sud de la zone de l'Ardoise, au niveau de l'entreprise Ugine. La voie SNCF séparant l'entreprise Ugine du

Brèche au niveau du port  
Source : CETE Méditerranée

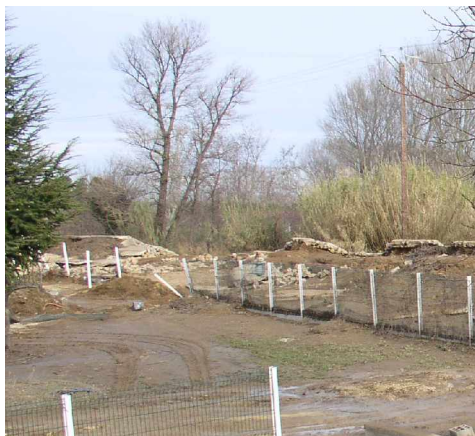
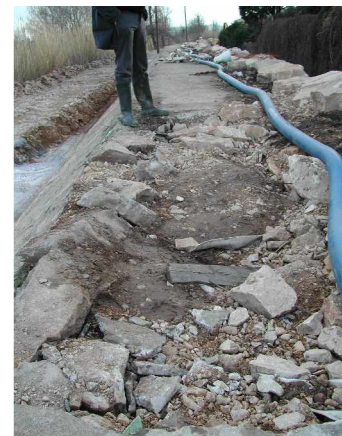
La Cèze a en premier inondé le casier du secteur des Gazières, sans toutefois dépasser les protections ouest de la commune. Ce fut le Rhône qui inonda, d'abord par reflux, tout le sud de la commune de Codolet via la Lône. Par la suite, les niveaux atteints dans la nuit du 3 au 4 décembre provoquèrent une surverse sur la digue de la Lône-de-Codolet (20 cm d'eau au-dessus de la digue) puis une brèche. Cette digue de constitution hétérogène était dépourvue de déversoir. La brèche s'étendit sur 20 m de long et presque toute la hauteur de la digue (environ 2 m), au sud du village. La violence des eaux a provoqué de larges affouillements au droit de la rupture. Suite à cet événement, le village fut immédiatement inondé, puis progressivement tout le casier. D'après les PHE relevées, la cote moyenne maximale atteinte avoisine les 33.80 m NGF. Dans les points bas du village, la hauteur d'eau dans les maisons a pu atteindre pratiquement 2 m d'eau. La mairie fut inondée sous 1m10.

Brèche dans la digue à Codolet. Source CETE Méditerranée mi-décembre 2003 et janvier 2004.

Ces débordements eurent par ailleurs une certaine force, générant des dégâts sur les points de déversement et dans les axes de crue. En ont témoigné d'ailleurs les chaussées endommagées des RD 138a et 765.

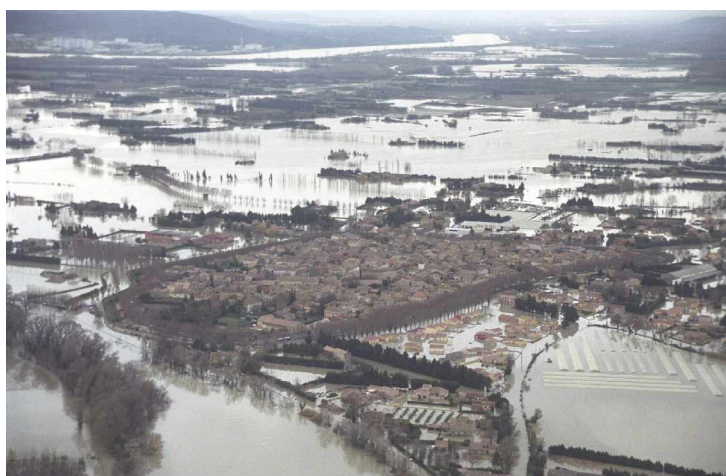
La montée des eaux du Rhône provoque tout d'abord l'inondation de l'île de la Piboulette, qui reste encore un lit majeur actif du fleuve. Puis, dans la nuit du 1 au 2, l'augmentation du niveau du Rhône est telle que les eaux finissent par déborder au niveau des déversoirs. Dans la nuit du 2 au 3 décembre, les déversoirs de Caderousse (ou Roquemaure) sont submergés par 2 m d'eau : le remplissage dure une trentaine d'heures (le débit maximum de déversement estimé par la CNR serait de 450 m<sup>3</sup>/s). Des dégâts ont été occasionnés à la partie en enrochements du déversoir situé à l'amont de l'A 9.

Caderousse sous l'eau dès le 02/12/03  
Source : Mairie de Caderousse

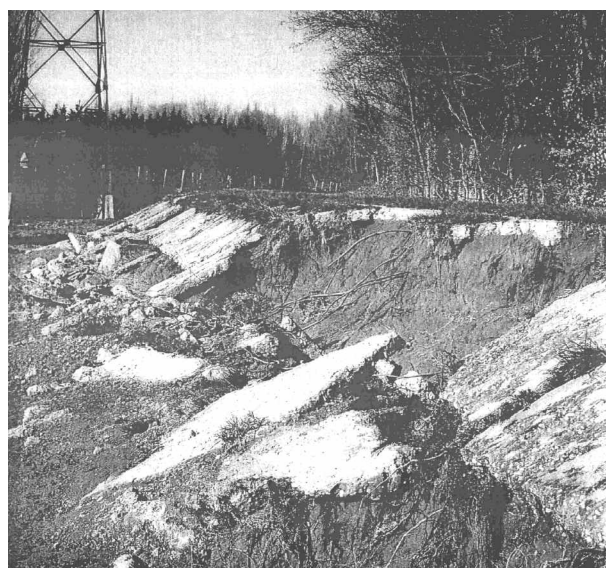
Dégâts dans la digue du Château (île de la Barthelasse) en 2003. Source : DDAF 84

Les aménagements hydrauliques du système de protection de l'île de la Barthelasse ont été largement endommagés. On dénombre 3 brèches, ainsi que plusieurs zones d'érosion prononcée des digues (brèche dans la digue nord parc des Libertés, endommagement du bourrelet fusible en bordure du chemin de la Traille, brèche dans la digue de l'embarcadère, brèche dans la digue de Barnouin, digue du Château et vanne Krikovian très endommagées). Le système de fossés de drainage envasé a dû être par la suite nettoyé.

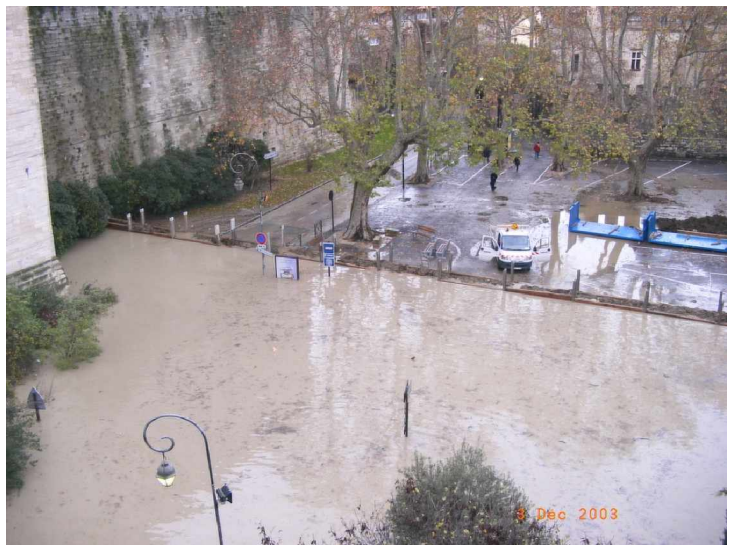
Porte du Rocher (photo prise le 3 décembre)  
 - niveau du radier : 19.18 m  
 - niveau maxi du Rhône : 20.47

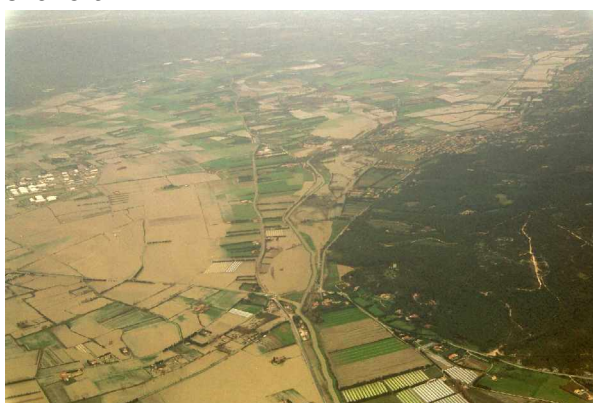
Le secteur de Graveson a connu de graves ruissellements dus au débordement de la plupart des canaux, aux apports des versants par les fossés et à l'accumulation des précipitations sur les sols saturés. Des ruissellements importants ont affectés une bande de plus de 3 km de large entre Graveson et Maillane. Ces eaux ruisselées se sont évacuées vers Tarascon. Le **canal des Alpines**, branche de Tarascon a joué localement le rôle de digue en orientant les écoulements de la plaine. Il a probablement augmenté les volumes d'eau par des apports ponctuels et a subi des brèches et glissements de berges. Le **canal du Vigueirat** qui longe la plaine au pied des Alpilles a également largement débordé. Les hauteurs

Vue du sud de la plaine de Graveson et des débordements du Vigueirat.

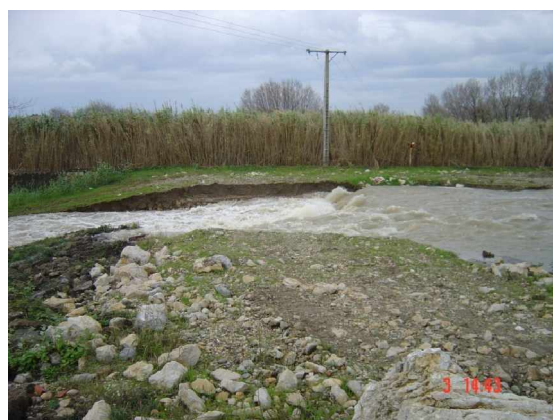
Déversoir CNR le 3 décembre.  
Source : Cemagref

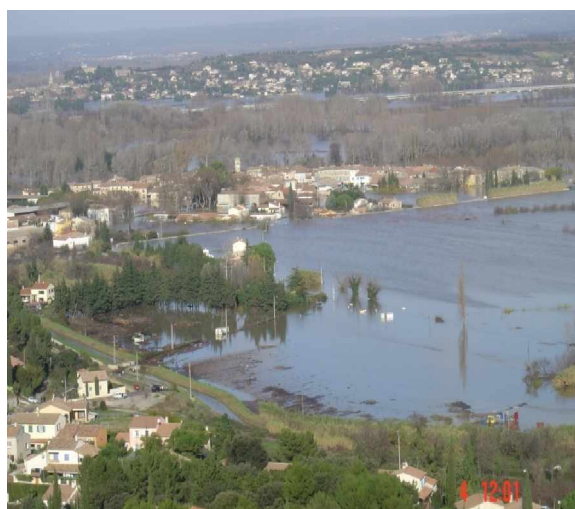
Inondation de Comps le 3 et 4 décembre.  
Source Mairie de Comps

Les hauteurs d'eau atteintes dans les deux casiers furent particulièrement importantes, dépassant souvent les 2m50. Le village de Comps, avec plus de 3 m d'eau, a été fortement impacté (bâtiments privés et publics endommagés). Les dégâts aux équipements se sont essentiellement localisés au niveau du déversoir CNR, dans lequel une brèche partielle a été ouverte. Après l'érosion de la partie fusible du déversoir, la surverse a provoqué une érosion régressive de la partie non fusible et la formation d'une brèche de 2.5 m de haut sur 15 m de large.

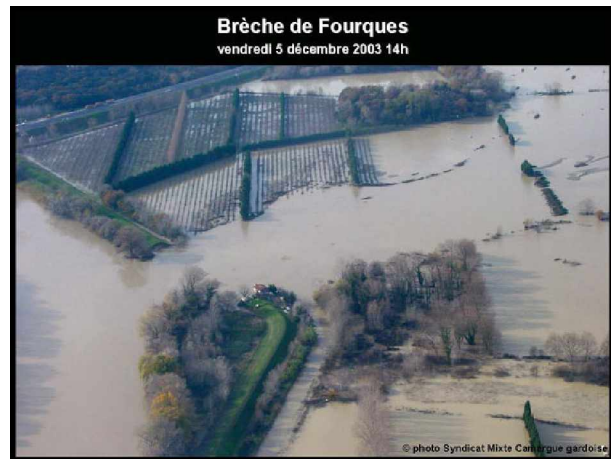
- à 8h00 du matin à Claire Farine, sur la commune de Saint-Gilles (cf paragraphe Camargue Gardoise)
- vers 10h au mas de Petit Argence sur la commune de Fourques.

La brèche du mas de Petit Argence, située à 400 m à l'amont de l'autoroute A 54 s'est étendue sur près de 130 m de long. En arrière de la brèche, l'hydrodynamisme a été intense : des fosses de 8 à 10 m ont été creusés derrière la digue et de larges langues d'atterrissement ont été accumulées sur le pourtour des zones érodées par accumulation des matériaux prélevés. Une ancienne maison de garde-digue située près de l'axe des flots a été en partie détruite.

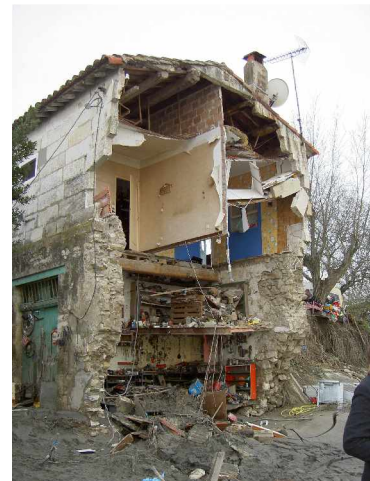
Maison de garde digue détruite. Source SYMADREM

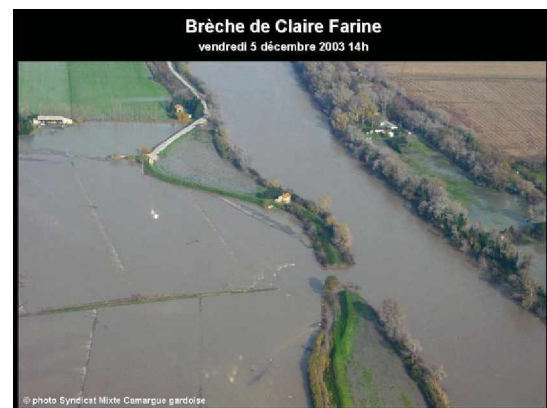
### LA BRECHE DE CLAIRE FARINE

Le 3 décembre, les hauts niveaux dans le Petit Rhône et la pression associée provoquent l'ouverture d'une brèche importante dans la digue de rive droite à 8 h du matin à Claire Farine, sur la commune de Saint-Gilles. La rupture a eu lieu à l'aval d'une brèche de 2002, dans un secteur où le lit mineur se resserre et où la digue en est très proche. Générée par une surverse, elle s'est produite sur toute la hauteur et sur 120 m de long. Suite à cette brèche, les eaux du Petit Rhône se sont étalées dans la plaine de la Camargue gardoise, inondant les territoires communaux de Vauvert, Saint-Laurent d'Aigouze et Aigues-Mortes.

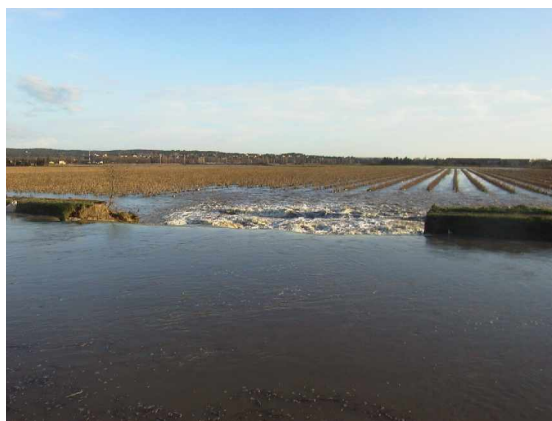
Au Fort d'Herval, la digue rive gauche du **canal du Vigueirat** voit une brèche s'ouvrir sur 20 m en milieu de journée par surverse (et probablement à cause d'une érosion localisée due aux remous causés par les enrochements protégeant une passerelle à l'amont). Les eaux écoulées par cette brèche se dirigent vers le sud et le marais des Baux (cf paragraphe sur le marais).

Brèche à Fort d'Herval le 4 décembre 2003  
Source : CETE Méditerranée - CEMAGREF  
Aix-en-Provence
